POZZI ED ACQUE SOTTERRANEE NEL CENTRO STORICO DI ASCOLI PICENO UNA STRATEGIA DI VALORIZZAZIONE E RISANAMENTO

**Oggetto: Documentazione inerente il reperimento dei dati ed il censimento dei pozzi.
Attività svolte alla data del 01.03.2010**

RELAZIONE SULLE ATTIVITA' SVOLTE

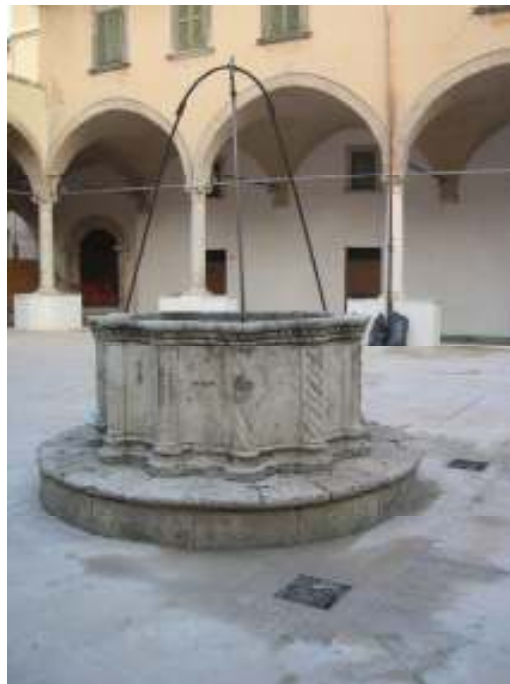
ALLEGATO 2
Cartografia aerofotogrammetrica con posizionamento Pozzi

Tutti i pozzi censiti sono stati posizionati planimetricamente nella cartografia aerofotogrammetrica del Comune di Ascoli Piceno (*Vedi All. 2*) in maniera idonea allo scopo prefissatosi dall'Unità Storica, con possibile futura utilizzazione di tale cartografia per scopi turistici e culturali.

Pozzi non attivi

Pozzi attivi

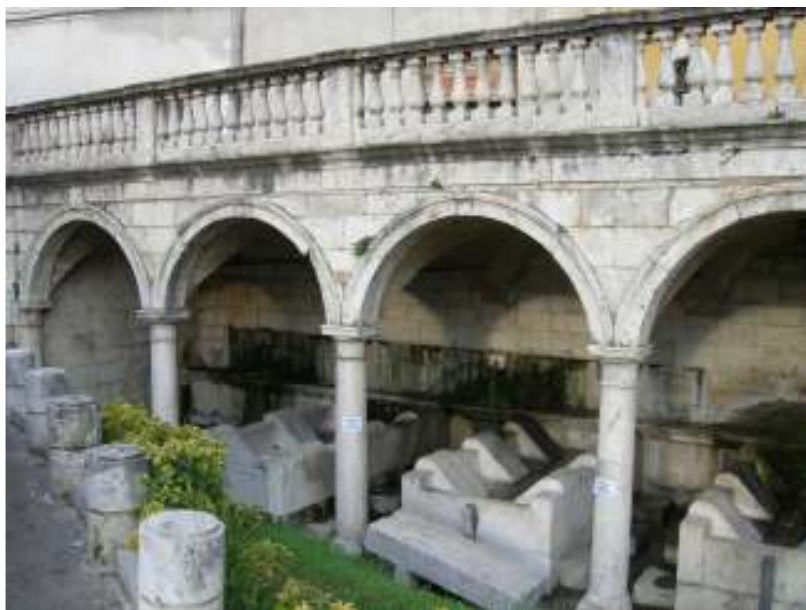
ALLEGATO 3
Cartografia aerofotogrammetrica con posizionamento Pozzi, fontane e lavatoi

Sempre per finalità turistiche e culturali è stata predisposta una ulteriore cartografia su base aereo fotogrammetrica (*Vedi All. 3*), ove sono stati posizionati, oltre ai 91 pozzi rilevati, anche 14 fontane e 2 lavatoi presenti nel centro storico di Ascoli Piceno e ricadenti su strade o spazi pubblici. Alcune di tali fontane sono state oggetto di recenti restauri finanziati dalla Fondazione Cassa Risparmio di Ascoli Piceno (*Fontane posizionate in Piazza S. Tommaso, Rua Lunga, Via dei Malaspina, Chiostro Maggiore di San Francesco, Piazza Roma, Via C. Battisti e Via delle Terme*)

Pozzi non attivi

Pozzi attivi

Fontane e Lavatoi
