POZZI ED ACQUE SOTTERRANEE NEL CENTRO STORICO DI ASCOLI PICENO: UNA STRATEGIA DI VALORIZZAZIONE E RISANAMENTO

RAPPORTO CONCLUSIVO DEL COORDINATORE

UNITA' STORICO-VALORIZZATIVA

arch. Maria Teresa Granato

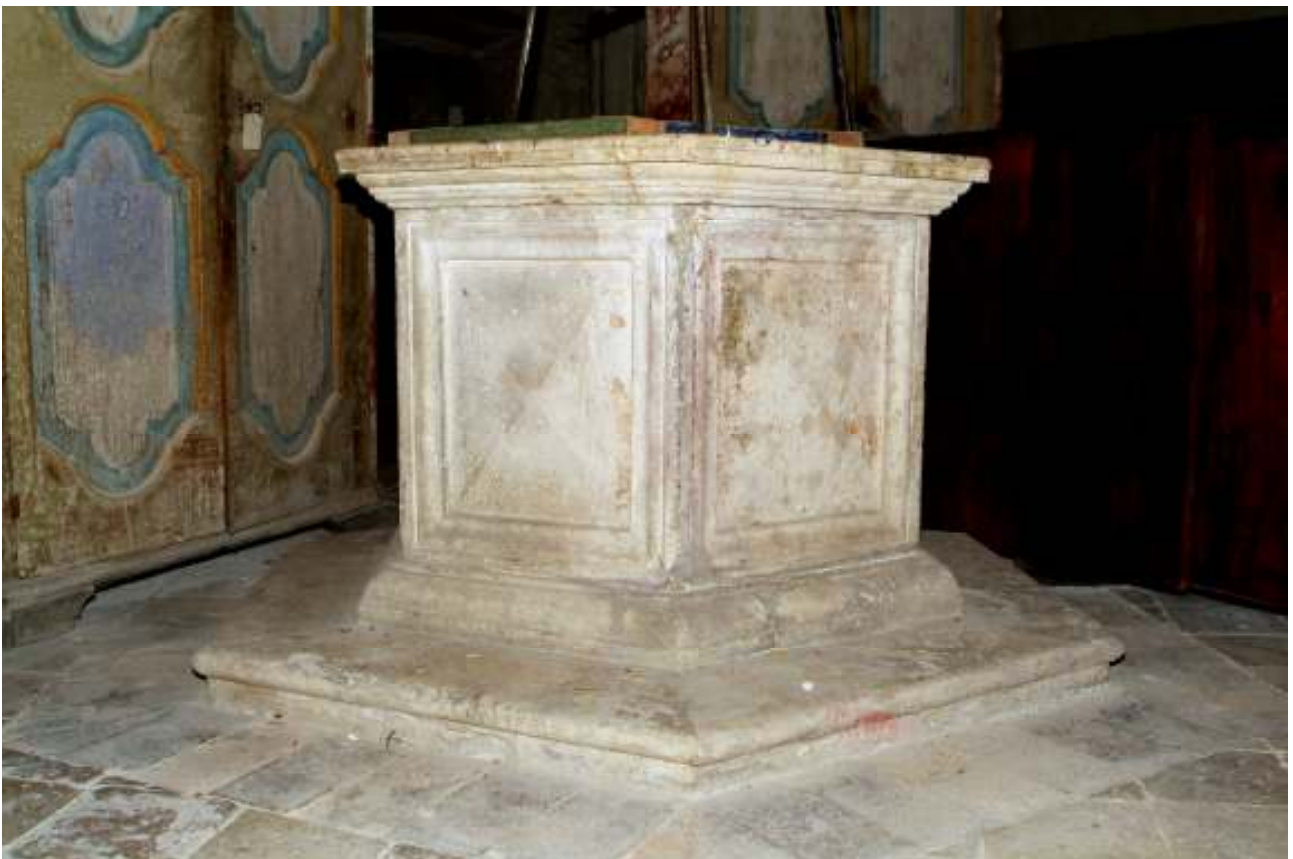
Pozzo localizzato all'interno della Chiesa di Sant'Angelo Magno

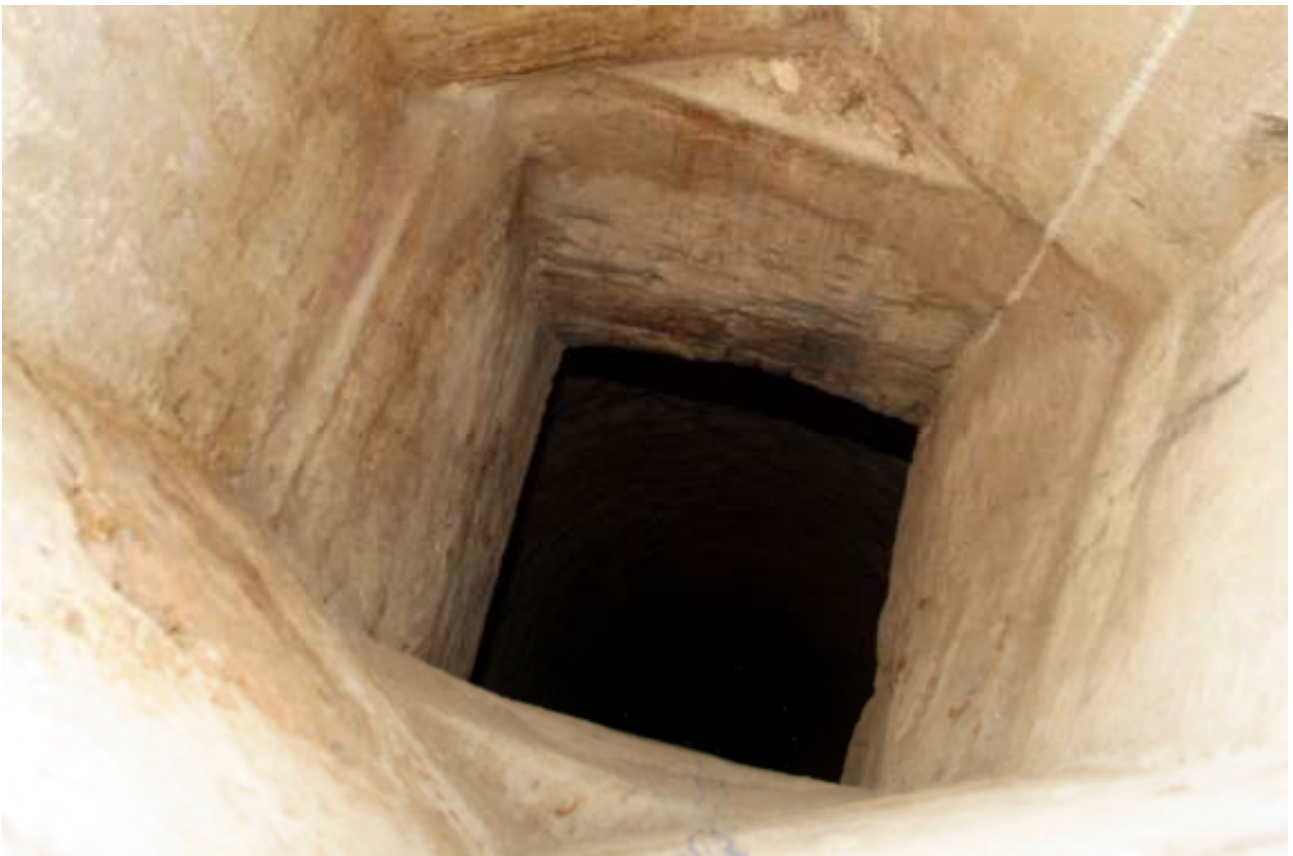
Pozzo localizzato all'interno della Chiesa di Sant'Angelo Magno

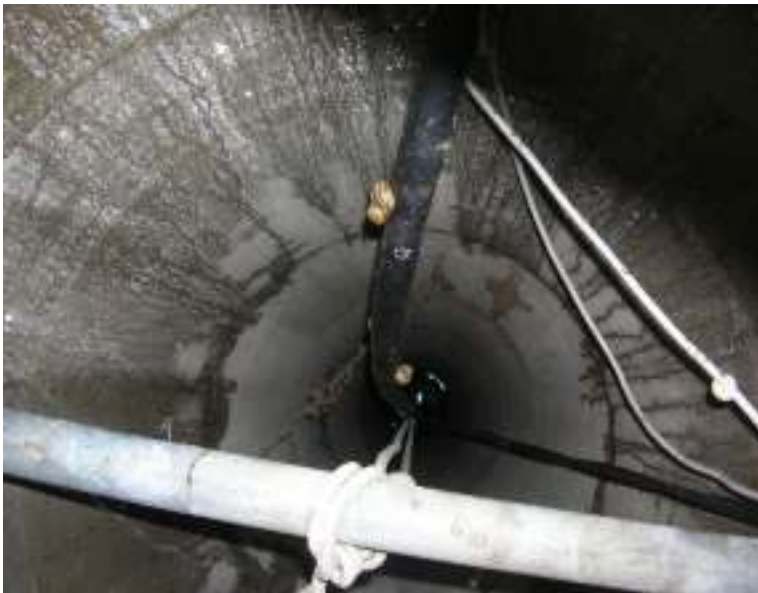
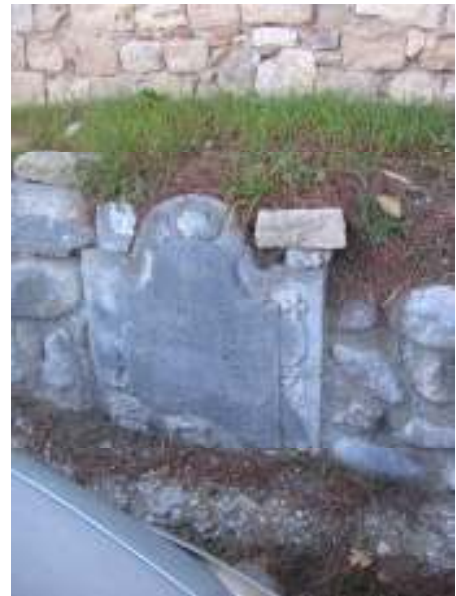
Per quanto riguarda i pozzi all'interno di spazi urbani e di uso quotidiano, troviamo profondità variabili, con punte di m. 15,92 come nel pozzo sito nella chiesa di Sant'Angelo Magno. In relazione alla diversa morfologia della città di Ascoli Piceno, il volume d'acqua disponibile in ogni pozzo può quindi variare da poche decine di metri cubi a volumi anche considerevoli. I pozzi presenti in ambito urbano possono essere divisi in due grandi gruppi: quelli pubblici e quelli privati. Nel primo gruppo possiamo includere tutti i pozzi, normalmente di grandi dimensioni e di sicura resa idrica, adibiti ad uso collettivo, dove l'onere della costruzione e della manutenzione era a carico dell'amministrazione cittadina. Nel secondo gruppo sono incluse invece tutte le opere d'uso familiare, o comunque rivolte ad un numero limitato di persone. In questo caso la costruzione e la manutenzione dell'opera era ed è a carico della ristretta comunità che ne usufruiva.

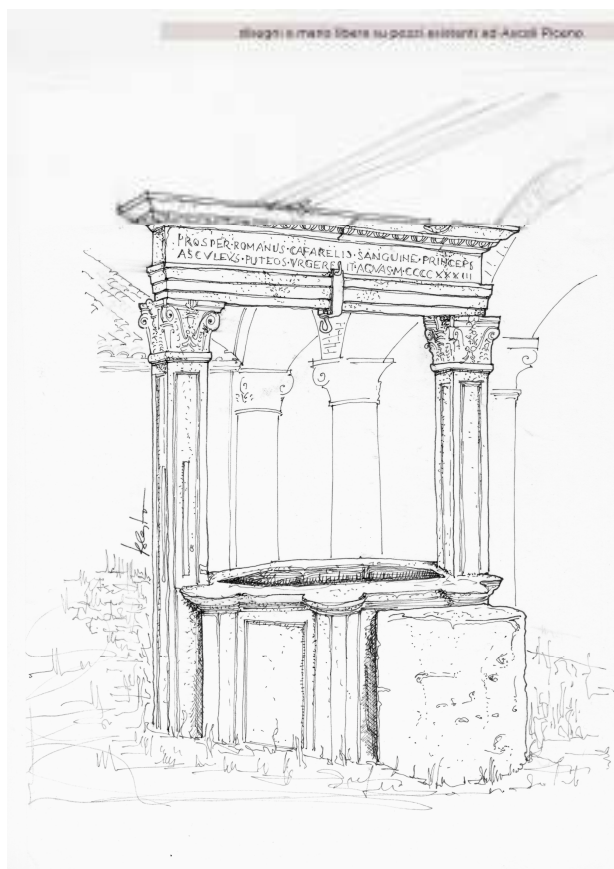
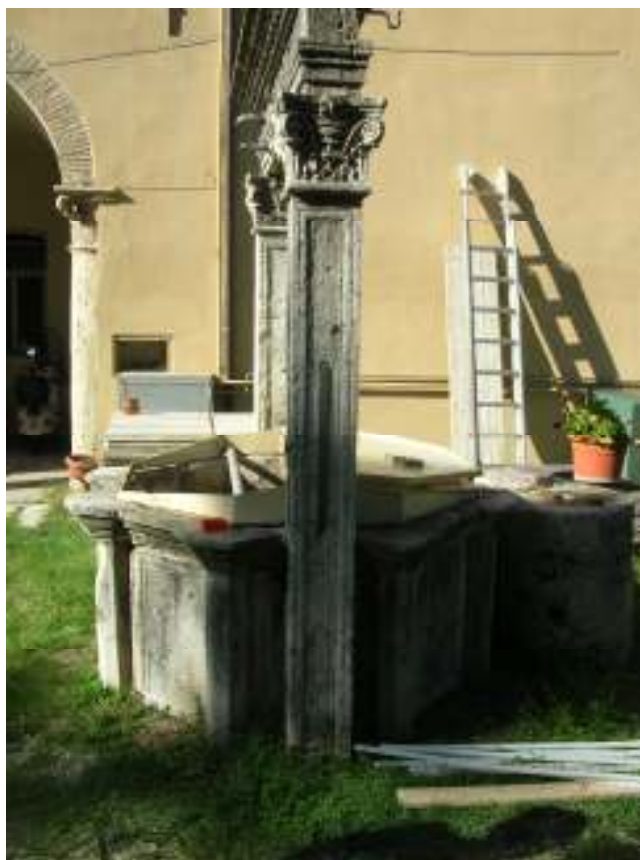
SCHEDA N.18

Il pozzo è localizzato all'interno del giardino vescovile. E' austero e ben conservato, si presenta agli occhi del cittadino completo in tutte le sue parti architettoniche e decorative. La forma planimetrica ed in elevazione è ricca di particolari costruttivi, con lesene, sovrapposizioni di forme, decorazioni e fregi.

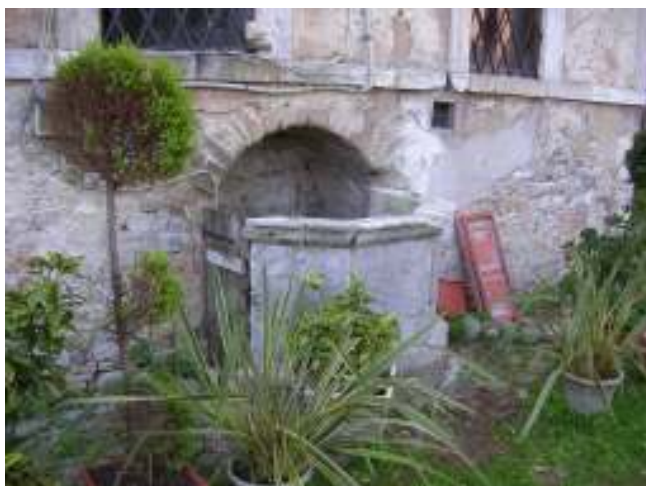
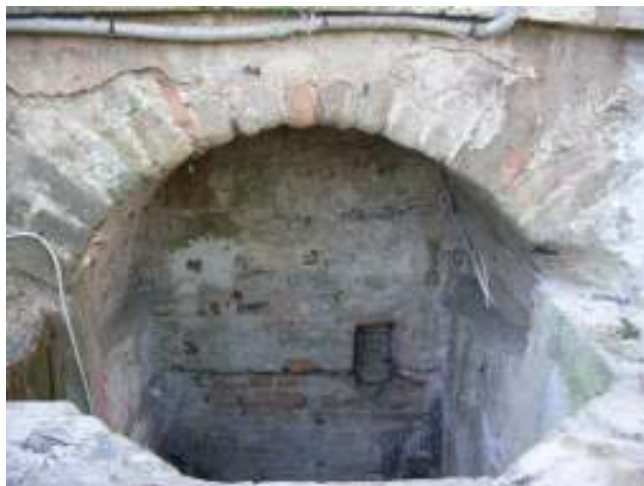
Scheda N.21

Il pozzo è localizzato all'interno di uno storico giardino privato, appartenente ad un altrettanto prestigioso palazzo nobiliare. E' completamente realizzato in travertino dai conci squadrati ed è appoggiato con la mezza rola al muro. Il pozzo non è attivo ed è un impianto di sollevamento e presenta una profondità di m. 2,18 a pelo d'acqua e m. 3,58 sul fondo.

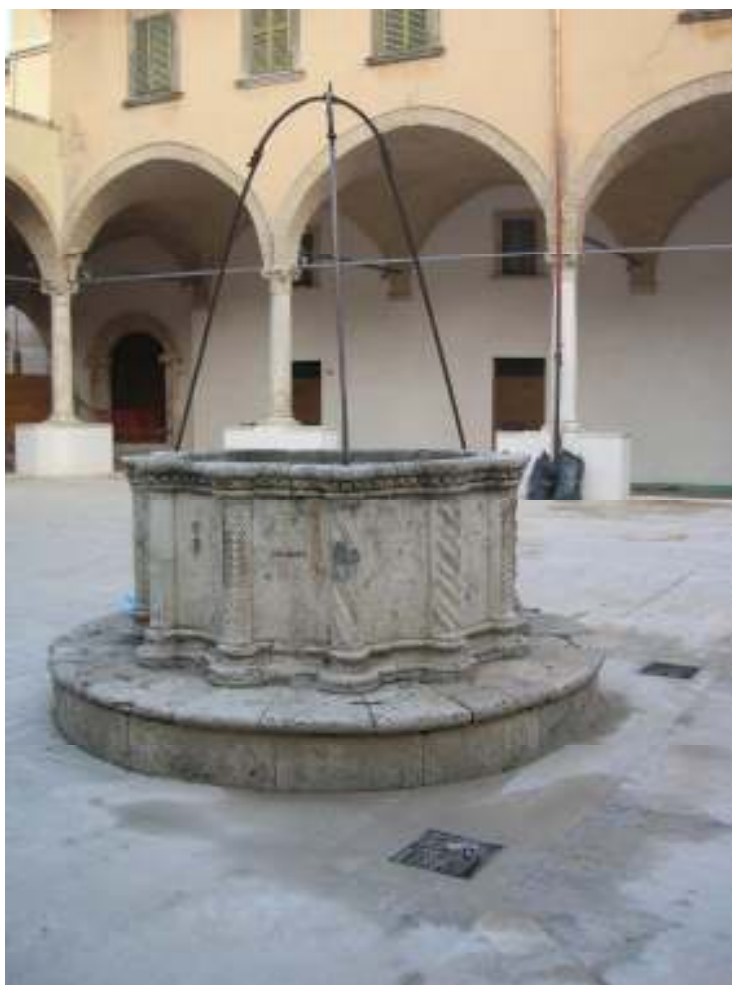
Il pozzo è localizzato all'interno del Chiostro Maggiore della Chiesa di San Francesco. E' austero e ben conservato, si presenta agli occhi del cittadino completo in tutte le sue parti architettoniche e decorative. La forma planimetrica ed in elevazione è ricca di particolari costruttivi, con lesene, sovrapposizioni di forme, decorazioni e fregi. Attualmente è stato scavato e ripristinata l'acqua

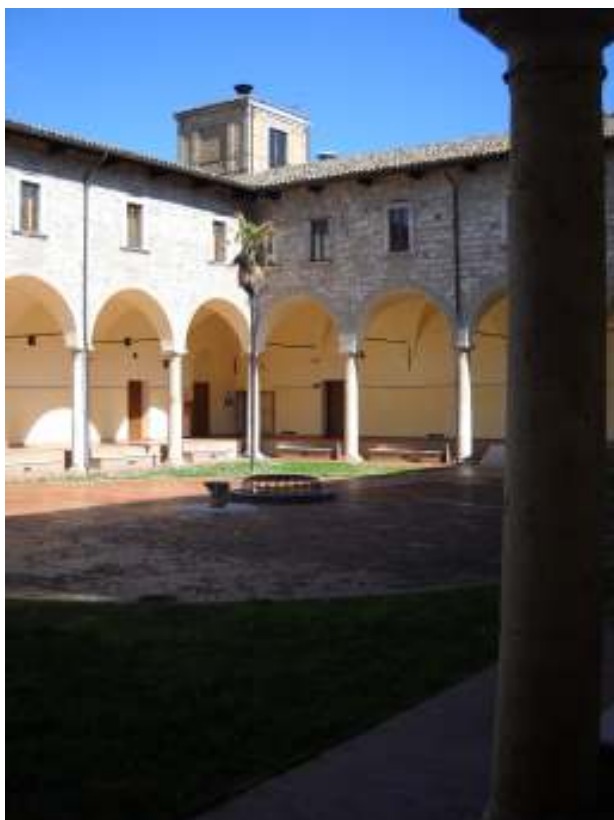
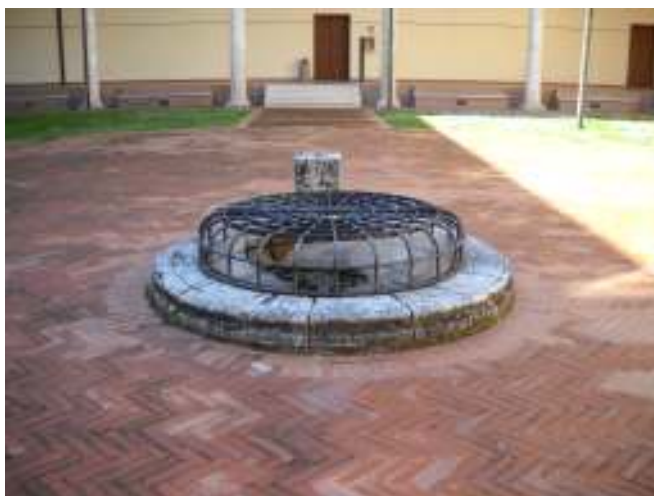
Il pozzo è localizzato al centro del grande e maestoso Chiostro della chiesa di Sant'Agostino. Il pozzo conserva una rola intatta realizzata in travertino posta poco rialzata dalla pavimentazione. Il pozzo attualmente non è attivo anche se rappresenta una importante testimonianza all'interno della città.

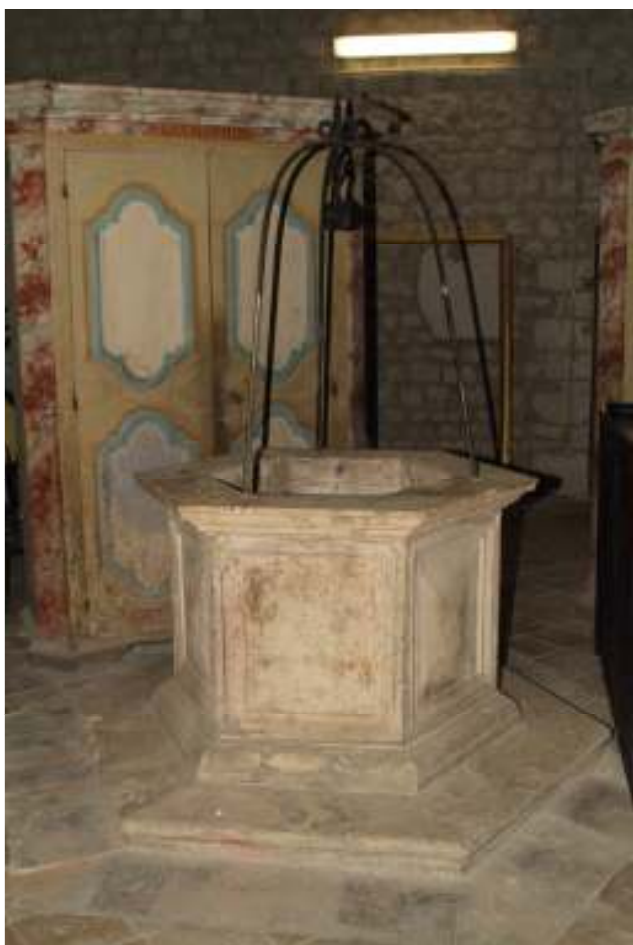
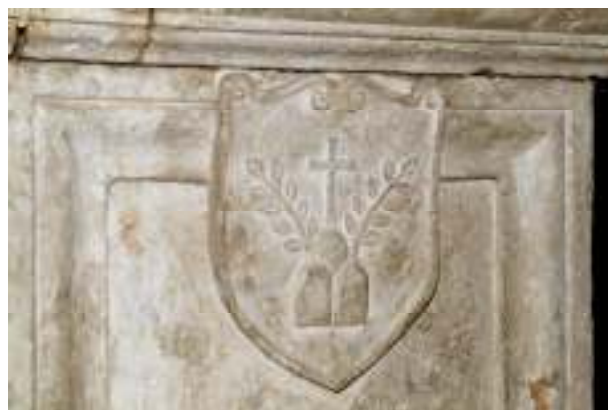
Il pozzo è localizzato al centro della grande e maestosa Sagrestia della chiesa di Santo Angelo Magno. Il pozzo realizzato completamente in travertino è perfettamente conservato. La costruzione del pozzo sia nella parte esterna ma anche all'interno del foro presenta una forma quadrata.

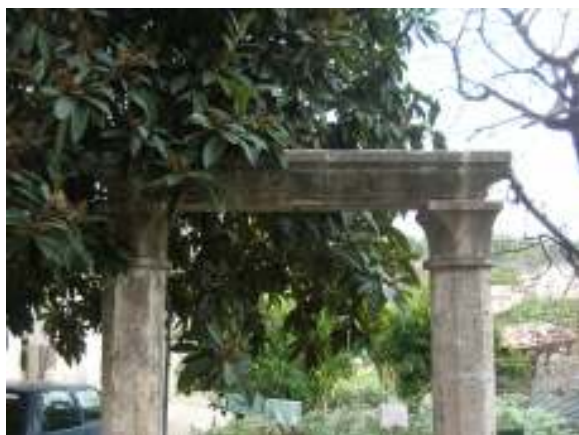
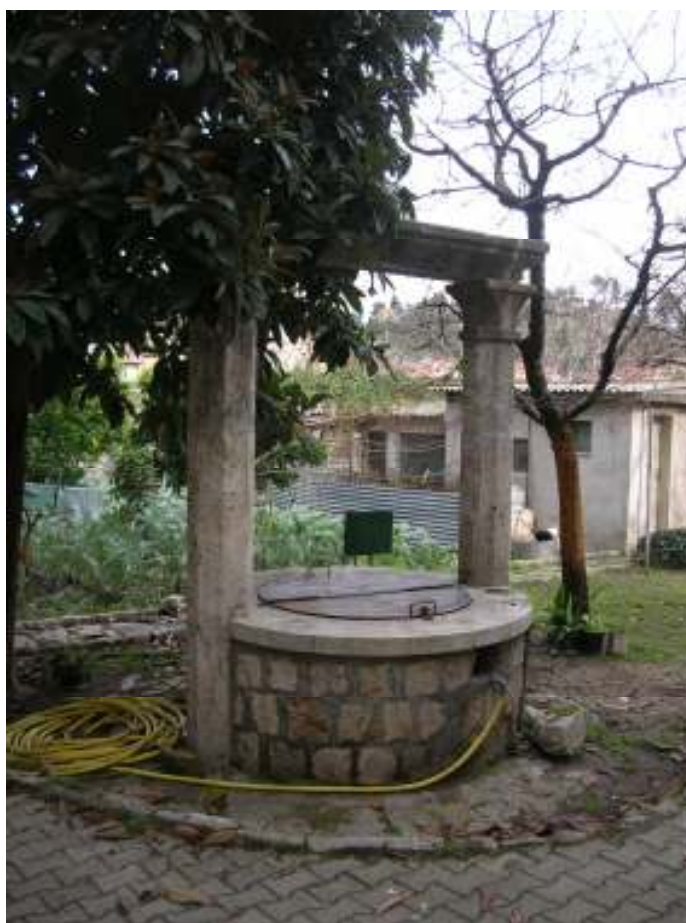
Il pozzo è localizzato all'interno del cortile del Monastero di Sant'Onofrio. E' un pozzo a vera centrale con struttura trilitica sovrastante. La parte sottostante è stata ricostruita mentre la parte sovrastante presenta capitelli e architrave originali. La profondità del pelo d'acqua dal piano di campagna è di m. 10,65 e la profondità del fondo è di m. 11,85

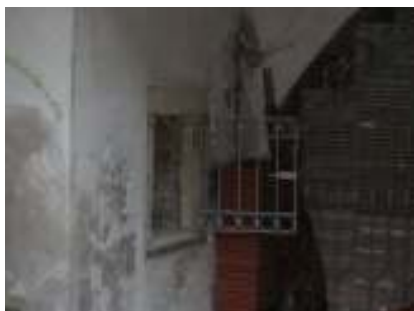
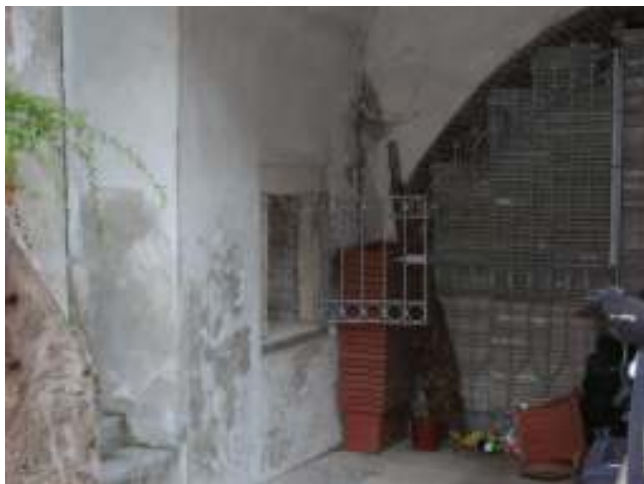
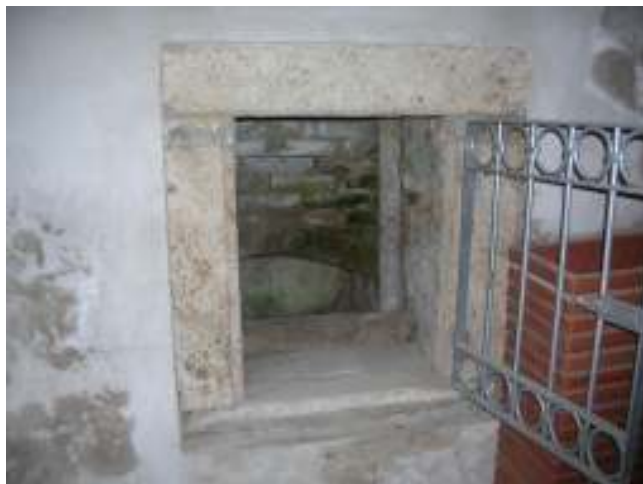
Scheda N.20

Il pozzo è localizzato all'interno di un androne privato, è completamente incassato nella muratura realizzato nella parte a vista in travertino dai conci squadrate. il pozzo non è attivo e presenta una profondità di m. 3,60.

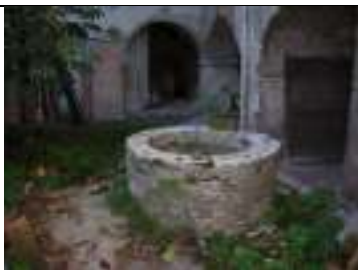
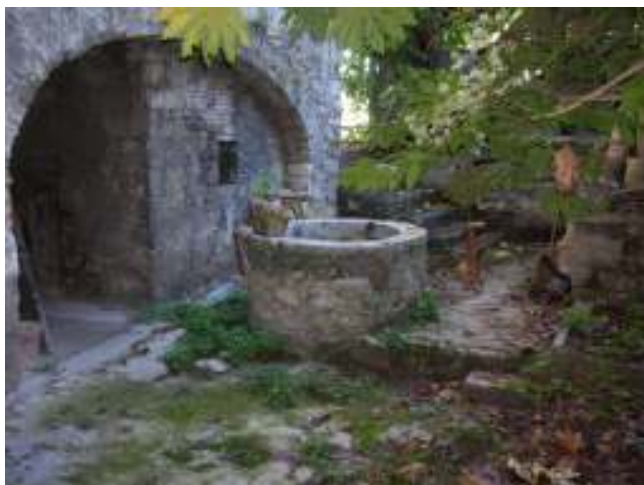
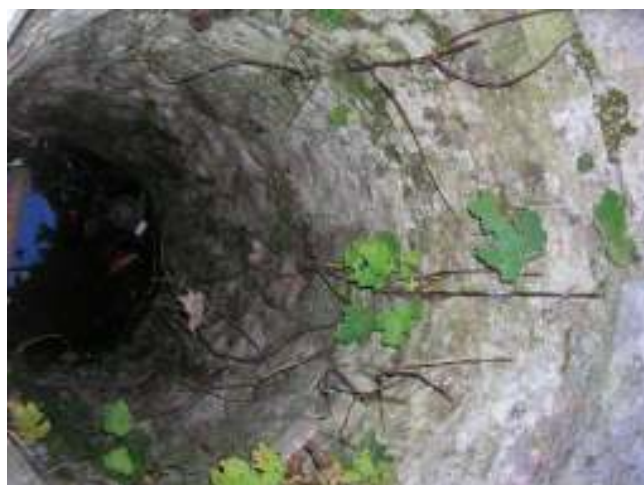
Scheda N.30

Il pozzo è localizzato all'interno di un giardino privato. E' realizzato con rola centrale con muratura mista e liscia che gli conferiscono un'immagine pura e pulita. Ha una profondità di acqua a m. 2,60 a pelo d'acqua e m. 3,00 sul fondo.

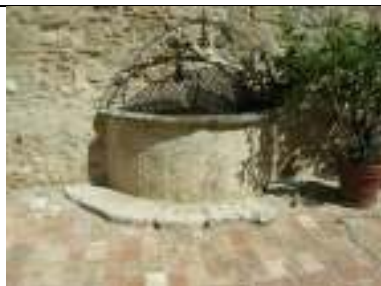
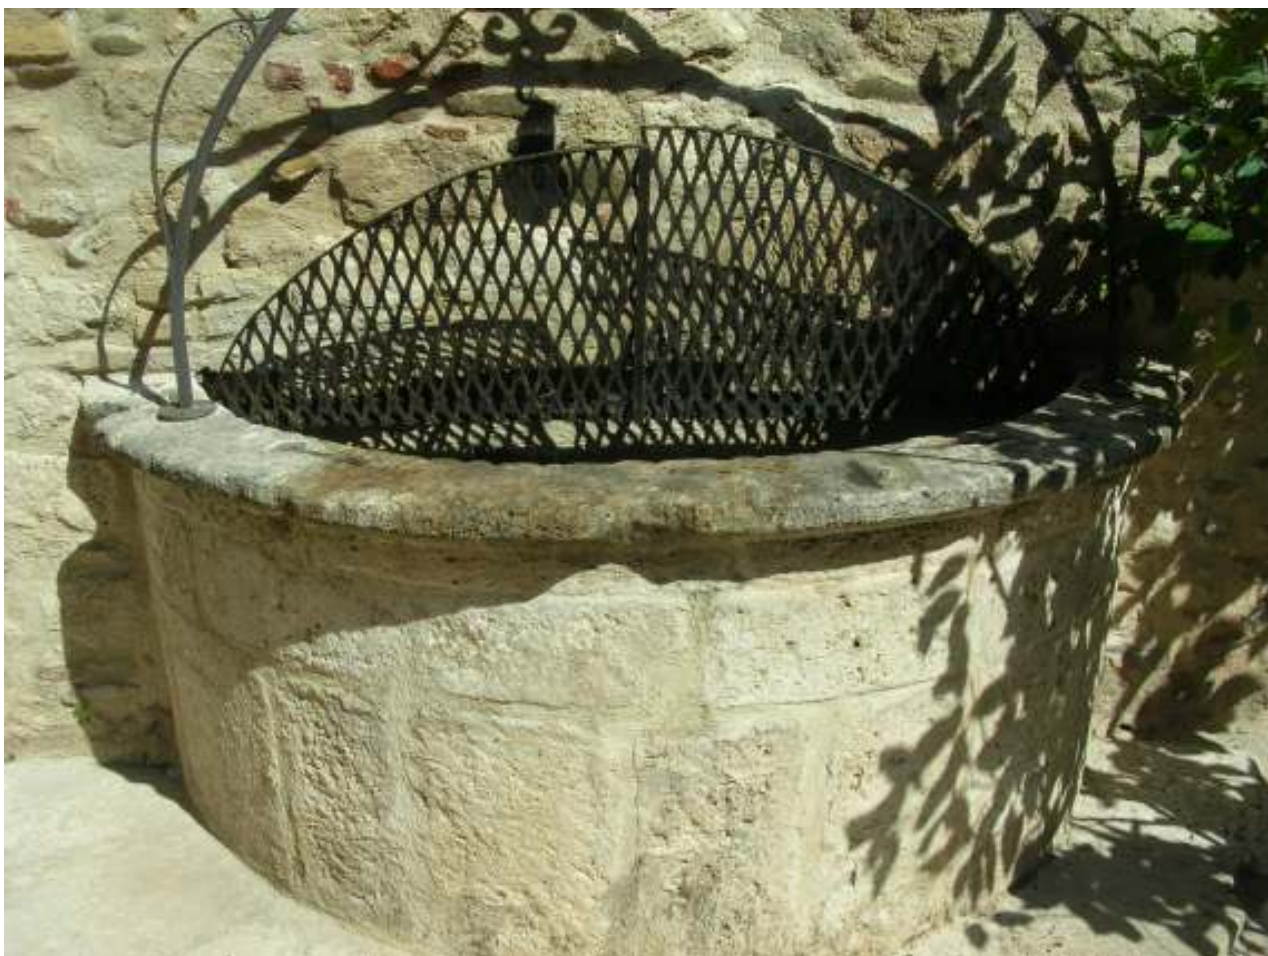
Scheda N.19

Il pozzo è localizzato all'interno di un giardino privato, completamente realizzato in travertino dai conci squadrati e lisci, le uniche parti in evidenza sono la base e la parte alta terminale. Il pozzo è a rola appoggiata a muro.

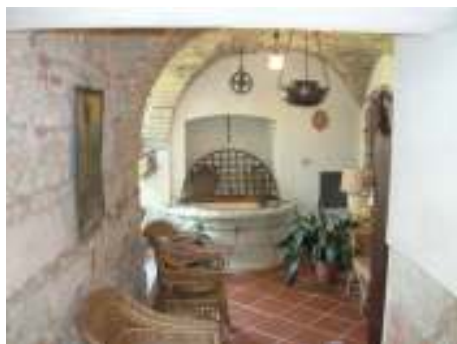
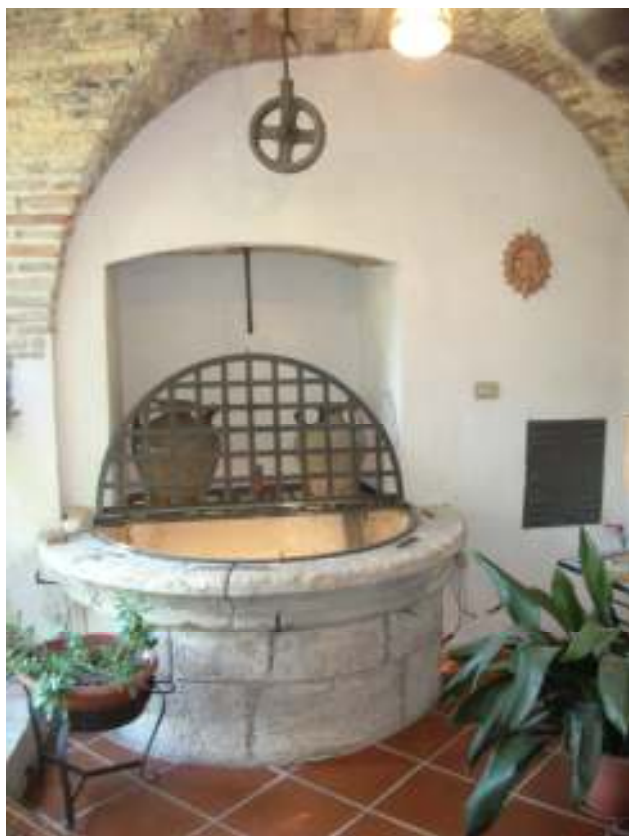
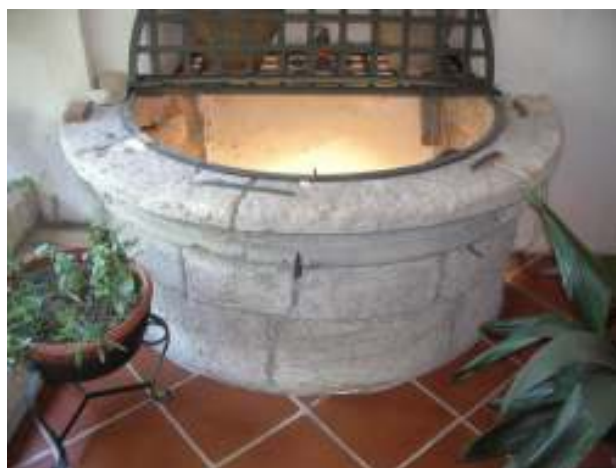
Scheda N. 27

Il pozzo è localizzato all'interno di un androne di un palazzo rinascimentale posto lungo l'antico decumano. E' un pozzo a vera a muro. Costruito con conci di travertino ben squadrate e di buona manifattura. La profondità del pelo d'acqua dal piano di campagna è di m. 4,40 e la profondità del fondo è di m. 4,50

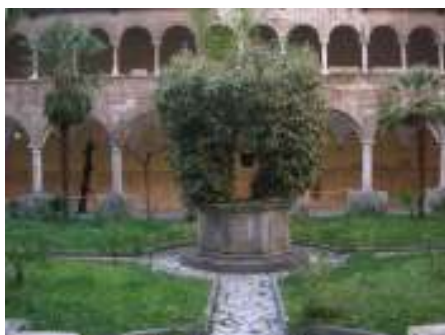
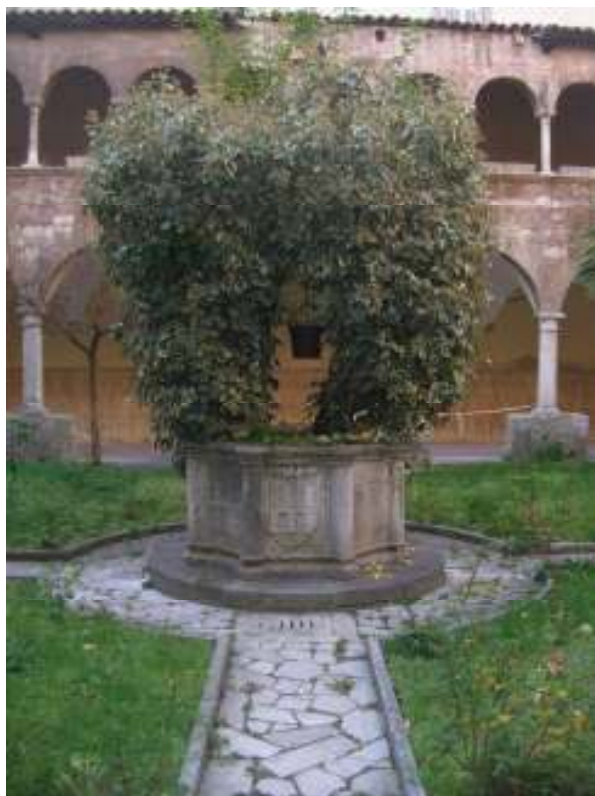
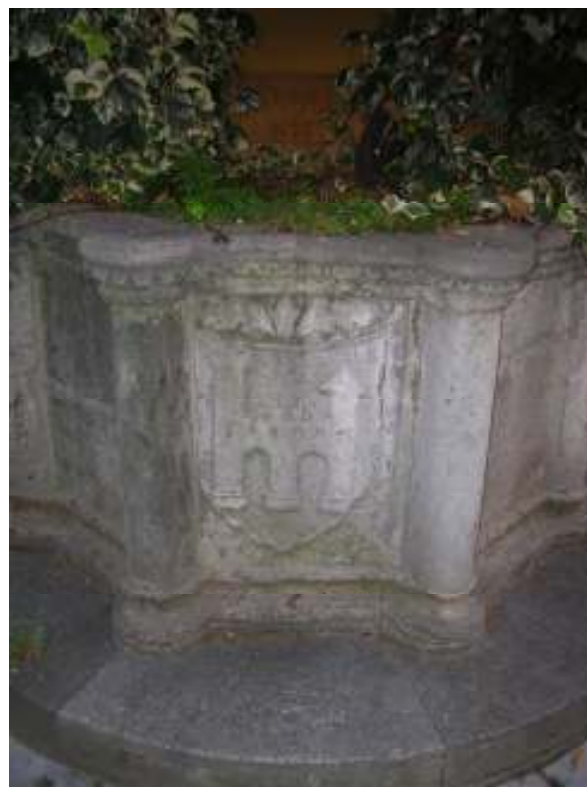
Scheda N. 42

Il pozzo è localizzato all'interno del pregevole chiostro identificato come minore della Chiesa di San Francesco. A pianta ottagonale con angoli arrotondati si presenta agli occhi del cittadino con raffinata manifattura e ben conservato. La parte superiore è decorata con raffinati decori incisi nel travertino da maestri "scalpellini". Su di una facciata è scolpito uno stemma rappresentante il simbolo della città di Ascoli Piceno. Il pozzo non è attivo

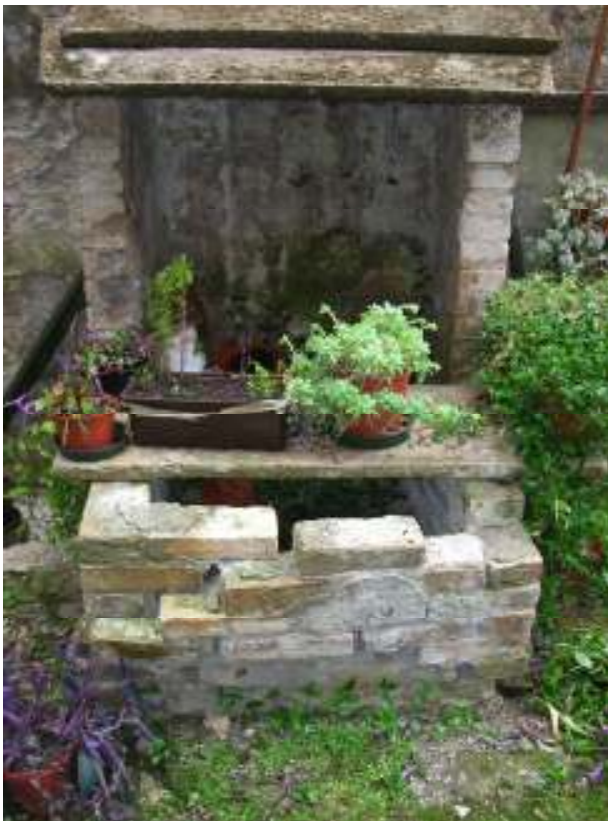
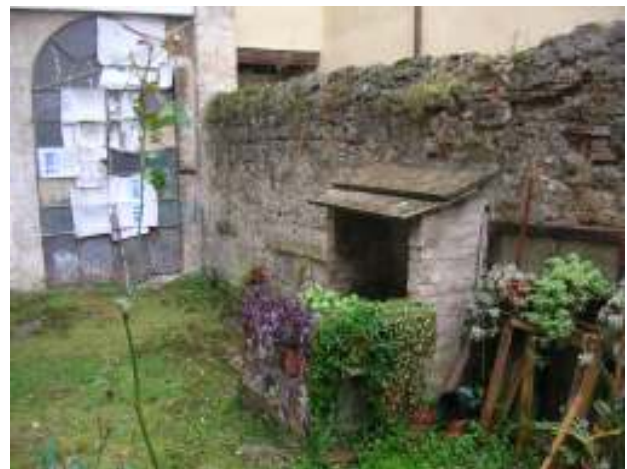
Il pozzo è localizzato all'interno di un giardino privato, è realizzato in laterizio, incassato nel muro perimetrale. La profondità del pelo d'acqua dal piano di campagna è di m. 4,05 e la profondità del fondo non è stata rilevata

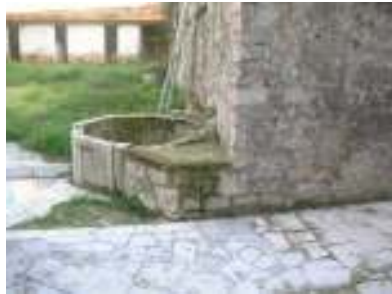
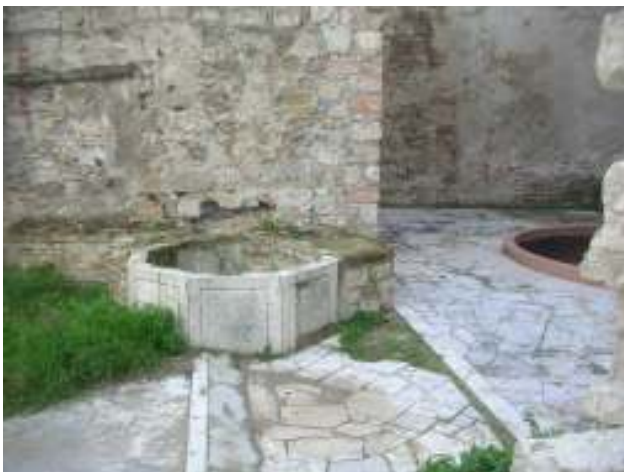
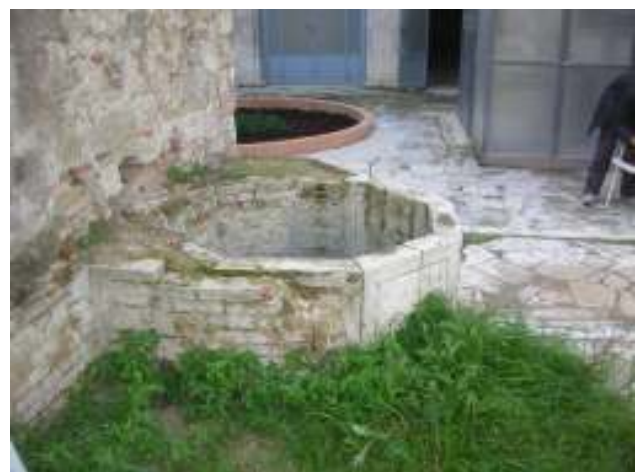
Scheda N. 91

Il pozzo è localizzato all'interno di un giardino privato. Realizzato in travertino, pietra tipica locale della città addossato ad un muro, di forma poligonale, semplice ma estremamente raffinato.

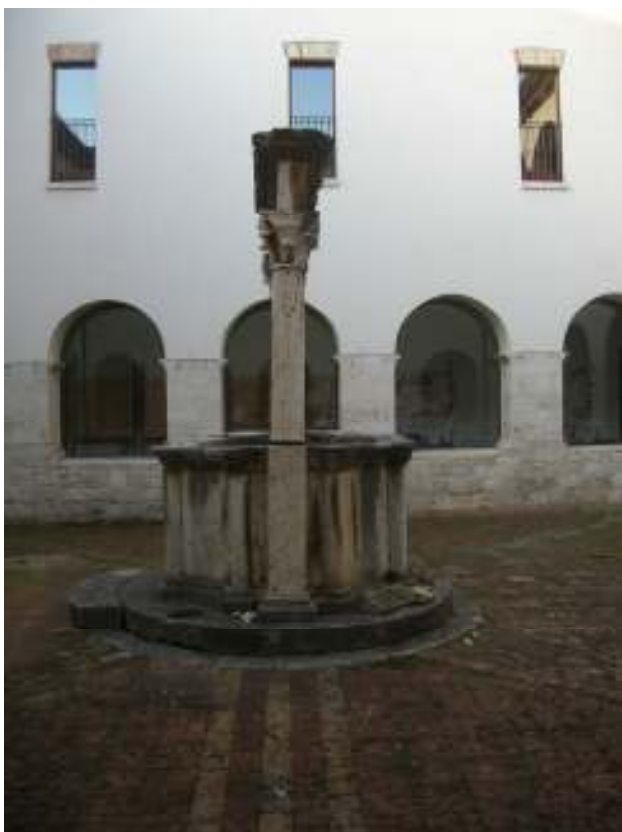
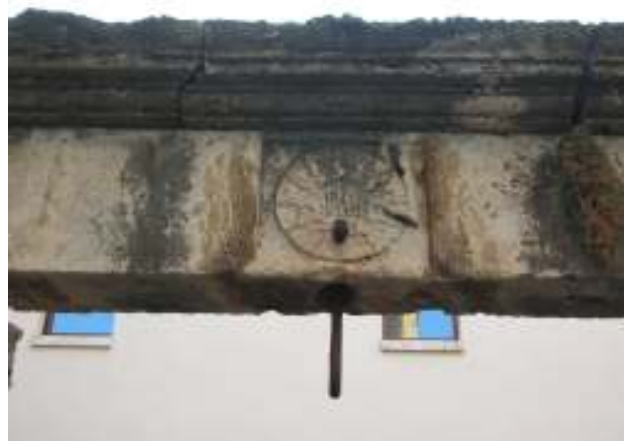
Il pozzo è localizzato all'interno di uno dei chiostri dell'ex Convento delle Monachette attualmente sede della Facoltà di Architettura. E' austero e ben conservato, si presenta agli occhi del cittadino completo in tutte le sue parti architettoniche e decorative. La forma planimetrica ed in elevazione è ricca di particolari costruttivi, con lesene, sovrapposizioni di forme, decorazioni e fregi.

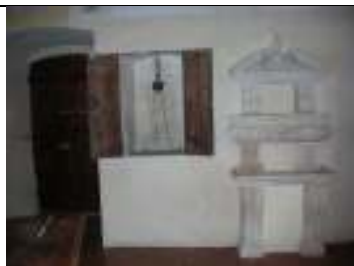
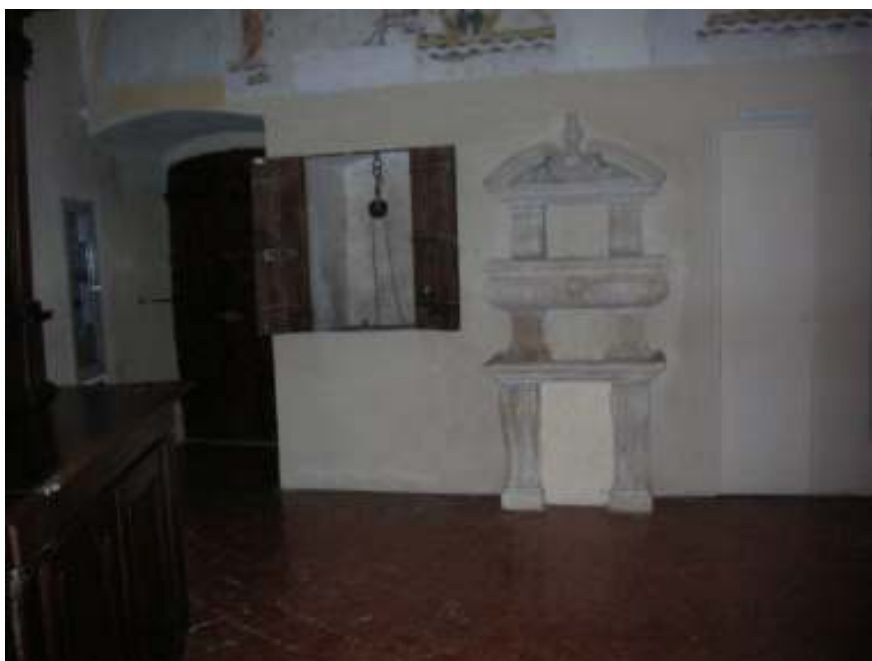
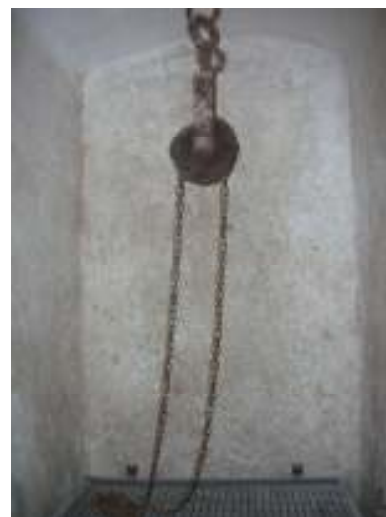
Scheda N.55

Il pozzo è localizzato all'interno della Sagrestia della Chiesa di Pietro Martire. E' ben conservato, ed è completamente inserito nella muratura. La profondità a pelo d'acqua è di m. 4,10 e il fondo è a m. 4,70.

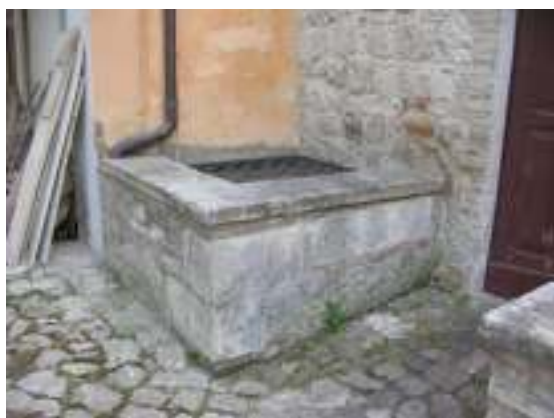
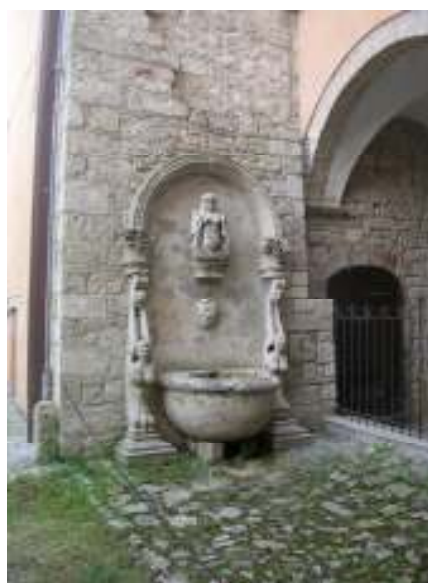
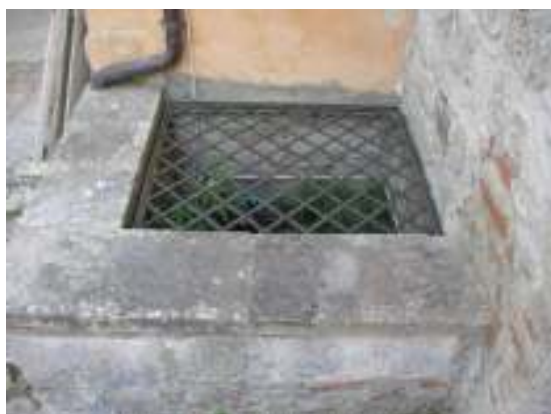
Il pozzo è localizzato all'interno del giardino di palazzo Malaspina. E' di manifattura semplice e ben conservato, si presenta agli occhi del cittadino completo di rola dalla forma planimetrica quadrata addossata per due lati al muro dell'abitazione.

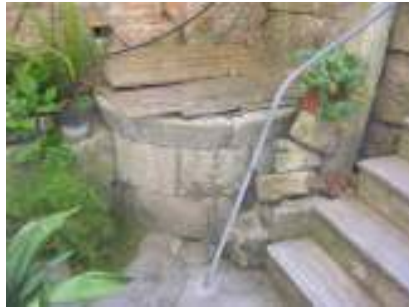
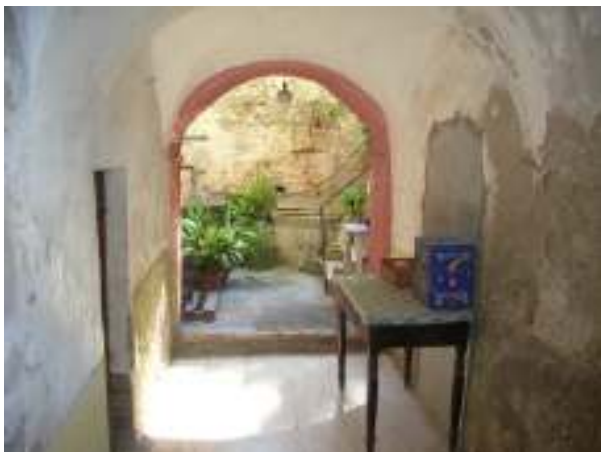
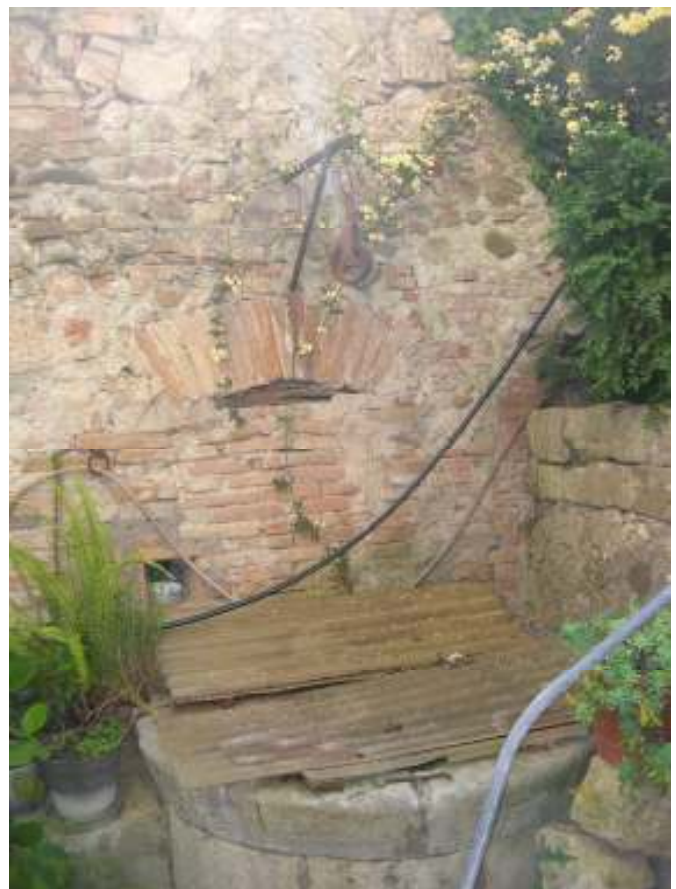
Scheda N. 72

via Guglielmo da Lisciano

Il pozzo è localizzato lungo la via Guglielmo da Lisciano, all'interno di un androne di un palazzo di civile abitazione. Presenta una vera centrale realizzata in conci di travertino ed una carrucola superiore sporgente dal muro. Il pozzo non è attivo perché chiuso con detriti.

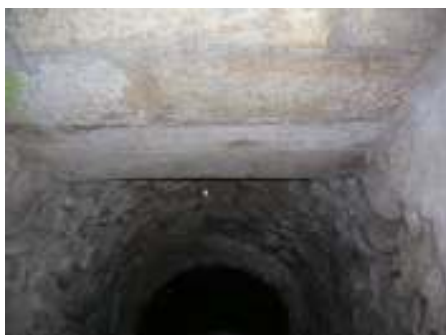
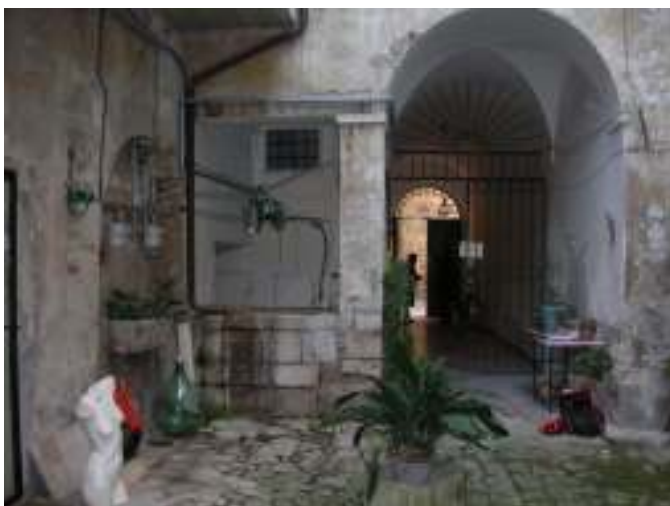
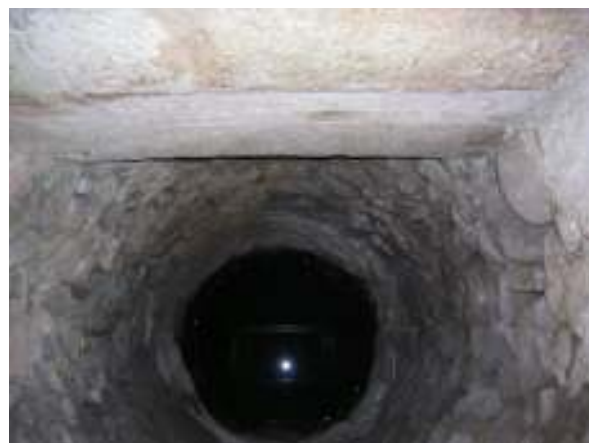
Scheda N. 66

Via Niccolò IV n. 24

Il pozzo è localizzato all'interno di un androne di un palazzo rinascimentale posto in una piccola ma prestigiosa via del centro storico di Ascoli. E' un pozzo a vera a muro. Costruito con conci di travertino ben squadrate e con struttura sovrastante. La profondità del pelo d'acqua dal piano di campagna è di m. 3,74 e la profondità del fondo è di m. 5,94

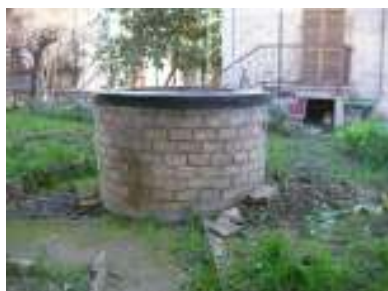
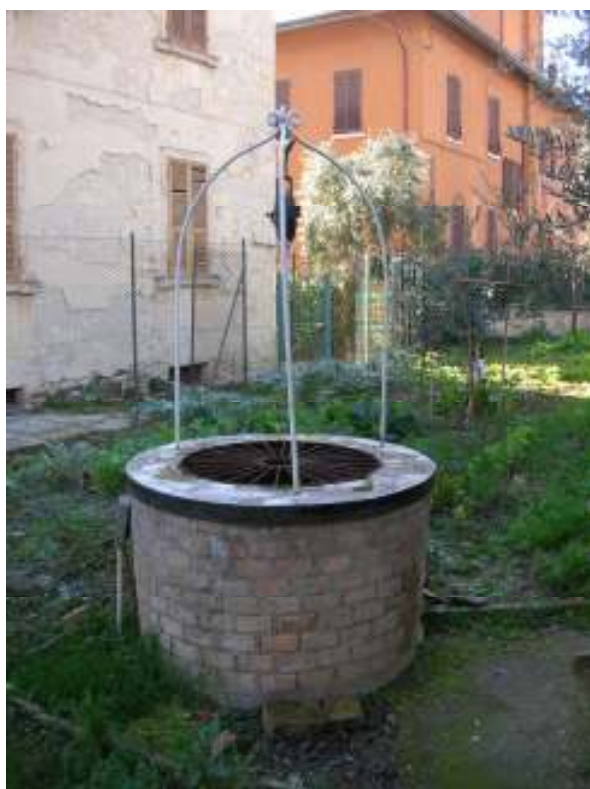
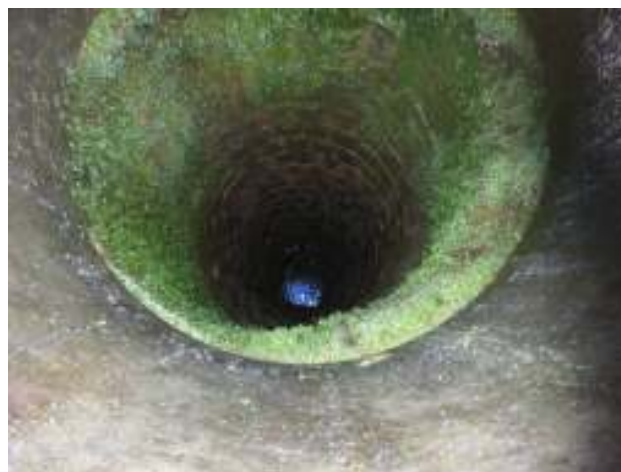
Scheda N. 58

Via L. Castellano Sisto IV

Il pozzo è localizzato all'interno di un giardino privato, unico suo pregio è la testimonianza della sua presenza e della profondità dei pozzi presenti un tempo nella zona. La rola è completamente rifatta in laterizio. La profondità del pelo d'acqua dal piano di campagna è di m. 7,21 e la profondità del fondo è di m. 7.81

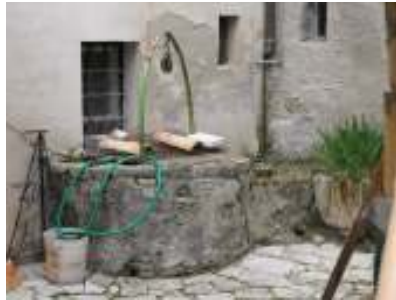
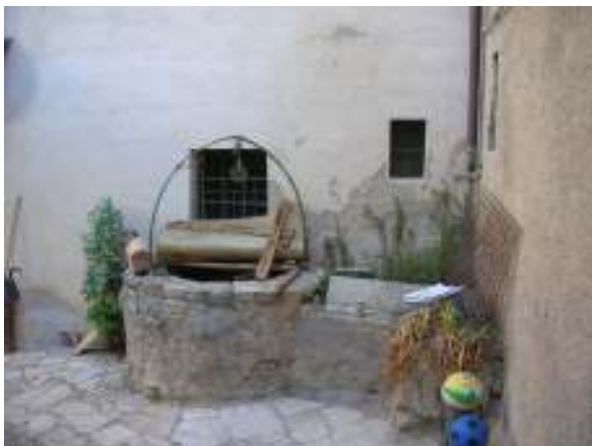
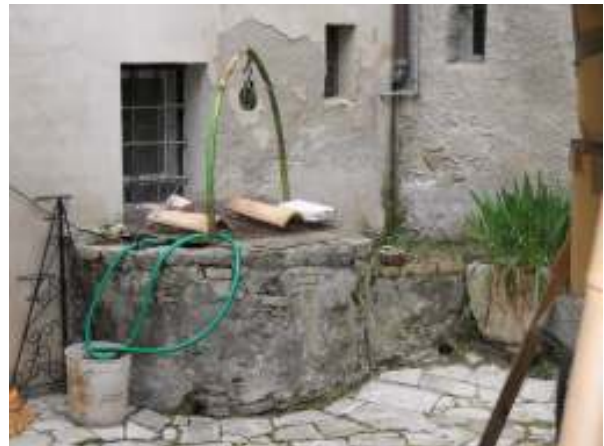
Scheda N. 76

LOCALIZZAZIONE : Via del Lauro n. 4/6

Il pozzo è localizzato all'interno di un giardino privato, realizzato in laterizio, appoggiato al muro perimetrale. La rola esistente è di forma circolare e di manifattura semplice. La profondità dell'acqua non è stata rilevata per impossibilità di accesso.

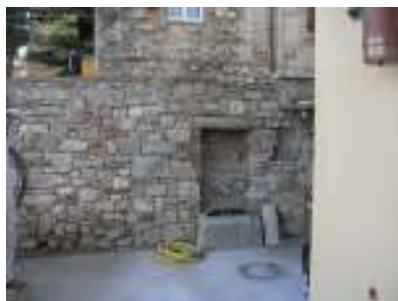
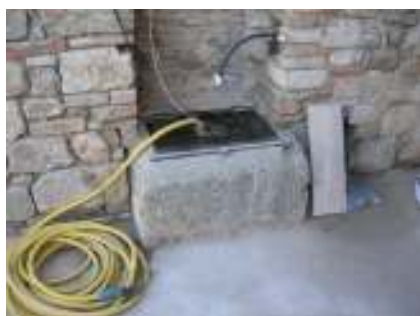
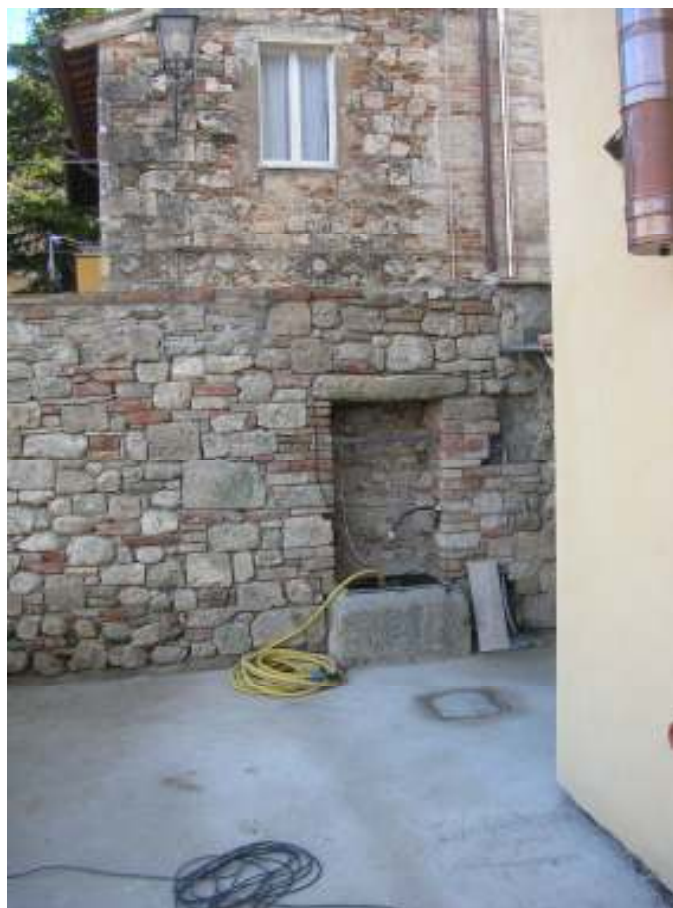
Scheda N. 36

Ingresso in Via A. Caro n. 30

Il pozzo è localizzato lungo la via Annibal Caro, incassato nel muro perimetrale. Un unico concio di travertino, pietra tipica locale della città che trova alloggio all'interno di un muro, posizione tipica dei pozzi che anticamente erano realizzati ed usati per scopo civico. La profondità del pelo d'acqua dal piano di campagna è di m. 2,90-3,04 e la profondità del fondo è di m. 4,60
