POZZI ED ACQUE SOTTERRANEE NEL CENTRO STORICO DI ASCOLI PICENO: UNA STRATEGIA DI VALORIZZAZIONE E RISANAMENTO

RAPPORTO CONCLUSIVO DEL COORDINATORE

UNITA' STORICO-VALORIZZATIVA

arch. Maria Teresa Granato

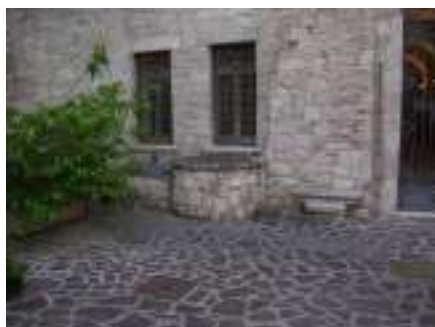
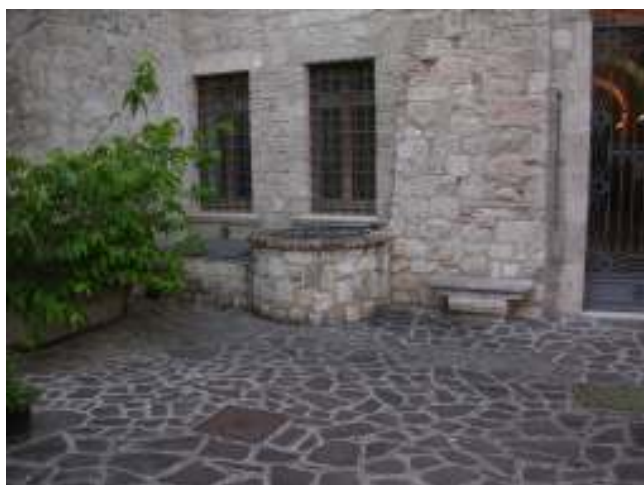
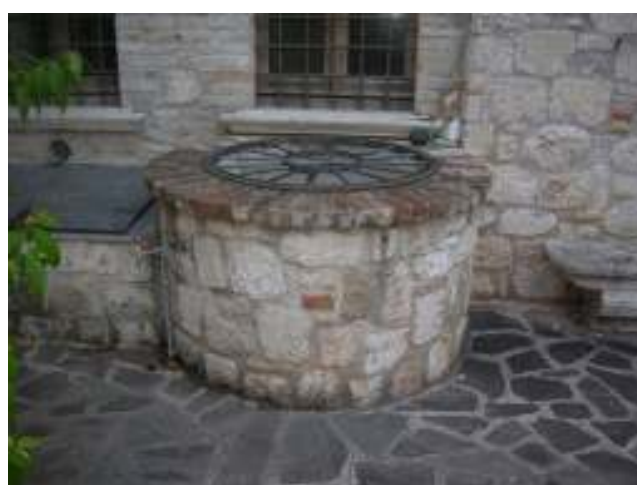
Scheda N. 6

Corso Mazzini 295

Il pozzo è localizzato all'interno del cortile di un palazzo rinascimentale posto lungo l'antico decumano. E' un pozzo a vera centrale appoggiato a muro. Costruito con conci di travertino e parte terminale in laterizio. La profondità del pelo d'acqua dal piano di campagna è di m. 2,25 e la profondità del fondo è di m. 3,70

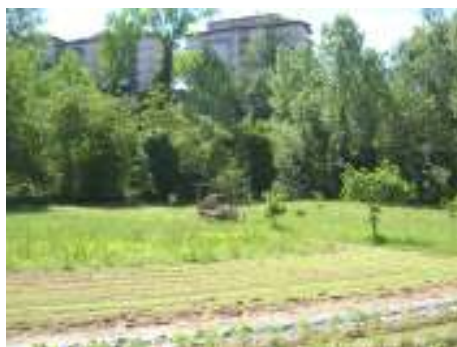
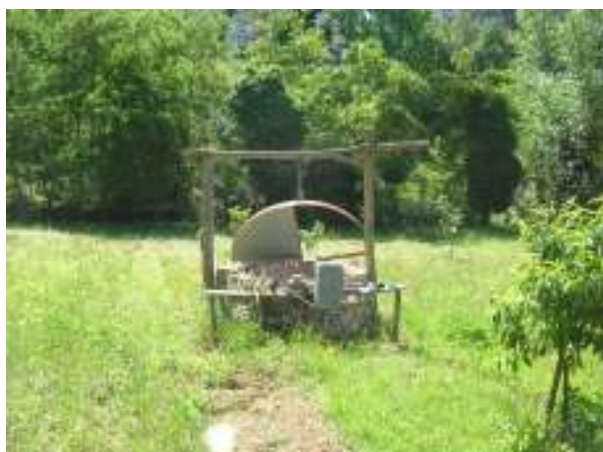
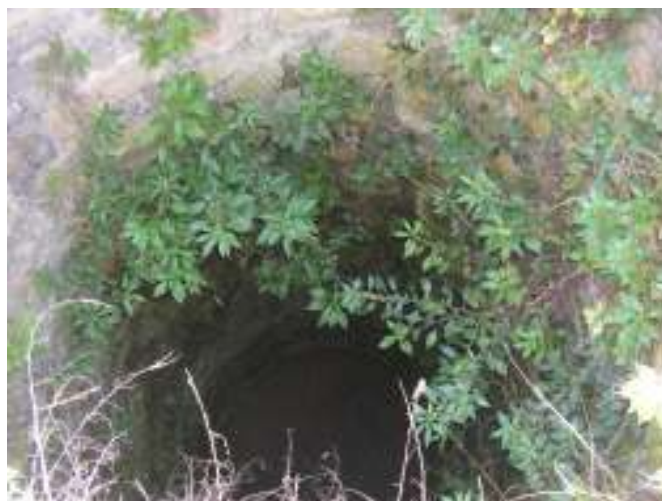
Scheda N. 79

San Pietro in Castello

Il pozzo è localizzato nel verde spumeggiante del fiume Tronto, uno dei tre fiumi che dipingono attraverso il loro percorso la città di Ascoli. Un pozzo a vera centrale realizzato in laterizio con struttura sovrastante artigianale e provvisoria. Il pozzo non è attivo.

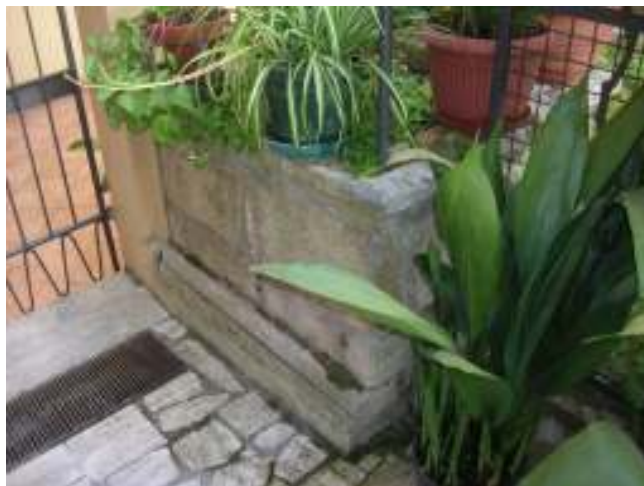
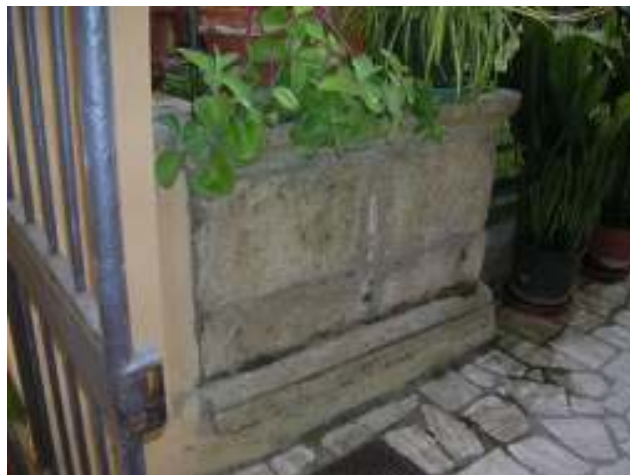
Scheda N. 14

Via L. Mercantini n. 45

Il pozzo è localizzato all'interno di un giardino privato, realizzato in conci di travertino si presenta con la rola di forma quadrata addossata per un lato al muro. Testimonianza di una rola ben squadrata ma con sagomature sia nella parte basamentale che terminale. Il pozzo non è attivo.

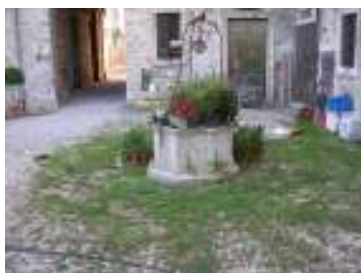
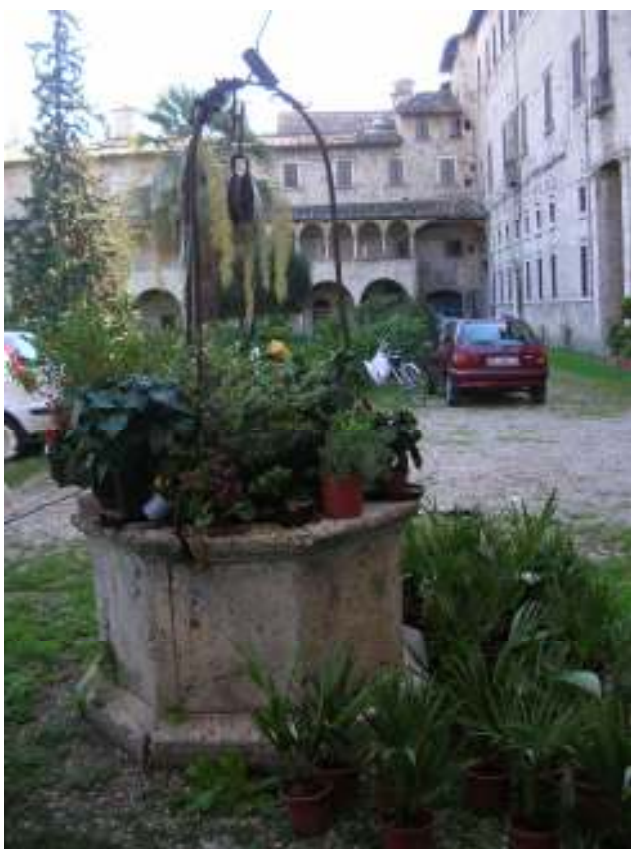
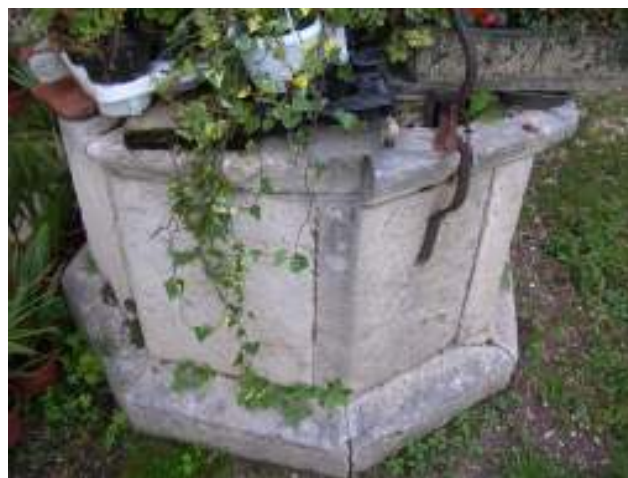
Scheda N. 22

LOCALIZZAZIONE : Corso Mazzini n. 228

Il pozzo è localizzato all'interno di un prestigioso giardino privato, che ha saputo utilizzare l'acqua esistente nella falda facendola diventare sistema all'interno delle strutture anticamente realizzate. Il pozzo con rola centrale è realizzato in travertino con forma poligonale squadrata, si semplice ma elegante struttura. Il pozzo non è attivo.
